展示シリーズ12 クジラつり（マッコウクジラの骨格）

おおしまみつはる  
大島光春（学芸員）

自然科学のとびら

第10巻2号（通巻37号）

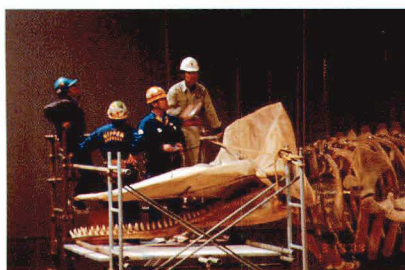
図2 足場の上でクジラの頭骨を前に作業の手順を確認する。

作業はまず、足場を組み、骨の状態を確認します（図2）。次にキャットウォーク（天井裏の通路）から新しいワイヤを降ろし、頭骨の吊り元につなぎます（図3）。新しいワイヤを引き上げ、ワイヤにかかる力が以前と同じくらいになるように調整します。頭についている3本のワイヤ全部をつないだ後、3本のワイヤにかかる力が均等になるように調整し、古いワイヤはずします。その後、一部破損していた胸椎を修復して、最後に足場をはずして終了です。こうして、文章にすると実に当たり前の作業なのですが、現場は結構大変でした。写真から察してください。

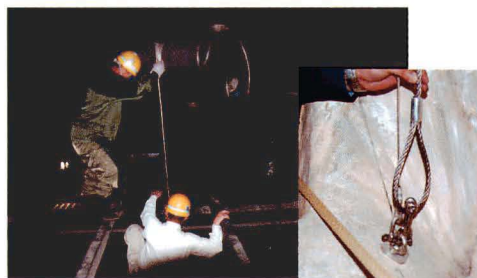
図3 キャットウォークでワイヤの調節・固定作業を行う篤の皆さん（左）と標本側吊具（右）。右の写真で右側の太いのが直径9mmの新しいワイヤ、左側の細いのが直径4mmの古いワイヤ。

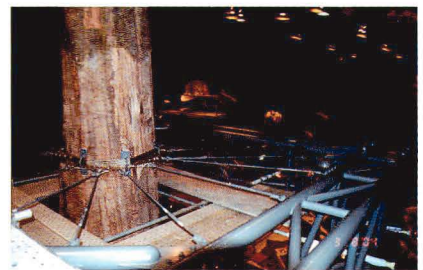
図5 板根の上部を支える部分。

ワイヤの伸びは、コームパッシア・エクセルサ（以下板根）でも、問題です（図4）。この木は放っておくと西（図4では左）に傾き、根が東側（同右）のオレンジ色の壁（裏には翼竜プレラドンがある）に接触してしまいます。ワイヤにゆりみがないか確認し、丸棒の長さを調整して、なるべく直立に近い状態を保ちます（図5）。
