小田原城址公園の石材

はじめに

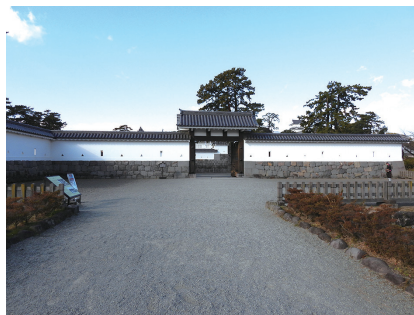
図2. 馬出門の全景。

馬出門は2009年に復元工事が行われました。図2は外堀側から馬出門を眺めた写真で、図3は門の右側(北側)を拡大したものです。門の脇には左右とも共通して角石と呼ばれる、比較的大きな長方形の石材が使われています。通常の溶岩は、マグマの中で成長していた斑晶鉱物と、マグマの上昇に伴う減圧により、マグマ内の揮発性成分が気体になることで形成された空隙があるのが特徴です。しかし、馬出門の角石は空隙が少なくとも緻密で、さらに斑晶鉱物が少ないことで特徴づけられます。この

石は真鶴町のJR東海道線より山側で採掘される本小松石です。本小松石は約18万年前の箱根火山の山麓で噴火した、本小松溶岩グループと呼ばれる噴出物で、安山岩よりもやや二酸化ケイ素が多いデイサイトと呼ばれる火山岩です。

一方、角石の右側の石(平石と呼ぶ)は斑晶鉱物も多く、空隙も多いことで特徴づけられる、通常よく見られる溶岩でした。こちらの石は、史跡 早川石丁場群から出土したものです(厳密

には、史跡に指定される前の2005年頃の林道工事で大量に出土した石)。早川石丁場群で出土する溶岩は、30~25万年前に箱根火山の山麓で噴出した米神溶岩グループ、もしくは25~23万年前に噴出した江之浦溶岩グループで、いずれも斑晶鉱物を多く含む安山岩です。角石と平石の違いを見比べてみて

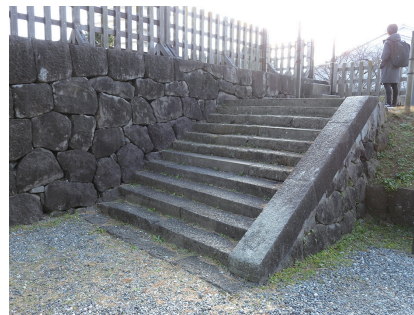
図4. 二重櫓跡の石段。

二重櫓跡は、2010年に復元されたもので、馬屋曲輪の南東端に位置しています。両側から石段で登ることができますが、ここではこの石段で使用されている石材に注目します。図4は二重櫓跡に向かって右側の石段ですが、石段の下部と上部とで石材が異なることがわかりでしょうか。下部と上部の境界付近を撮影したものが図5です。左下は表面がやや平滑なのに対し、右上側は凸凹しています。左下は産地不明ですがおそらく箱根火山起源の安山岩、右上は小田原市風祭付近で採掘される風祭石です。風祭石は、東京軽石をもたらした6.6万年前の箱根火山最大級の噴火で噴出した火砕流が堆積してできたものです。小田原市の入生田から風祭付近では火砕流堆積物の厚さが100 m近くに達し、その熱と自重で弱固結したものです。適度に軟らかく、加工しやすいことから江戸時代よりも前から石材として

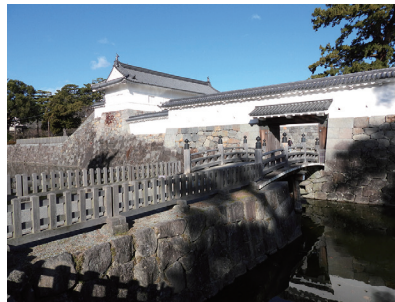
図6. 住吉堀と住吉橋。

住吉堀および住吉橋は、大正関東地震(1923年)で崩壊し、一度は埋められてしまいました。復元工事を行うにあたり、埋められた石材の発掘調査が行われ、石材に残された刻印を記載し、さらに石垣の破片を回収したとのことです。この破片が当館に持ち込まれ、岩石学的解析を行いました。その結果、住吉堀で使用されていた石材に、米神溶岩グループもしくは江之浦溶岩グループの溶岩がかなり多く使用されていたことが分かりました。実はこの結果が大変興味深いことだったので。

組み合わせである、米神溶岩グループもしくは江之浦溶岩グループの石材が多いことが判明し、これまでの説と矛盾が生じました。矛盾の原因も推測になりますが、1633年に寛永小田原地震かんえいという大地震があり、当時の小田原周辺の街は壊滅状態になったとされています。そのため、緊急事態で早川石丁場群の石材を使用したのではないかと考えています。あるいは早川石丁場群以外で米神溶岩グループもしくは江之浦溶岩グループの溶岩が分布する場所から採石を行った可能性も考えられます(例えば箱根板橋ふじやまの富士山や江之浦海岸等)。なお、住吉堀の石垣に関する詳細データは、山下(2025)をご覧ください。

住吉堀の石垣を間近で観察することは難しいですが、このようなストーリーを持つ石材が使われていることを思い馳せながら眺めてください(図6)。

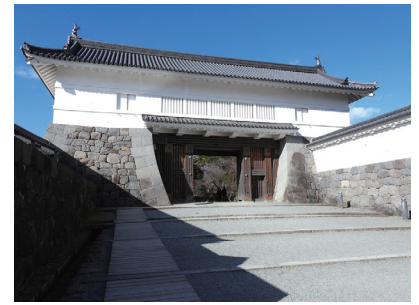
図7. 銅門。

銅門は1997年に復元されました。住吉橋を渡って左に折れると、大きな銅門が正面に見えます(図7)。門の脇を構成する大きな角石は、馬出門で見たものと同じ本小松石です。門に向かって左側の石垣は、箱根火山起源の石材と思われる。石材の全岩化学分析を実施したわけではないですが、住吉堀と続く石垣であることや、石の表面の様子からも間違いないと思います。問題は、銅門に向かって右側の石垣です。この石垣には今まで見られなかった特徴があります。それは灰色の溶岩の中に丸みを帯びた白色の石が取り込まれていることです(図8)。灰色の溶岩の部分は、安山岩です。白色の部分は、安山岩のマグマが地下から上昇する際に、周りにあった石を取り込んでしまったもので、捕獲岩ほくわくがんと言い

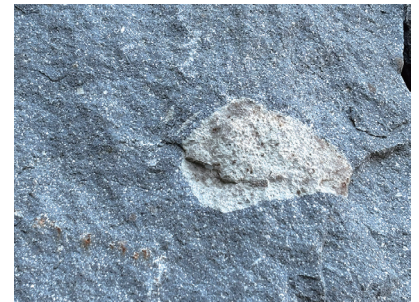
図8. 銅門北側の石垣に見られる、捕獲岩を含む蔵王火山由来の安山岩。

ます。捕獲岩は溶岩では珍しいものではないのですが、箱根火山の溶岩に限っては、捕獲岩がほとんど含まれないのです。ということはこの石材は箱根火山以外の火山から持ってきた安山岩ということになります。実は銅門に箱根火山以外の石材を使用したことは、銅門を出て左にある看板で紹介されており、その給源は山形県の蔵王火山であることが書かれています。ちなみにこの蔵王火山由来の安山岩は、山形城の修復でも使われていることが報告されています。
